## La importancia de centrar el tratamiento en el principal hábitat

## Informe sobre la eliminación de una plaga de palomas en un almacén, mayo de 2024.

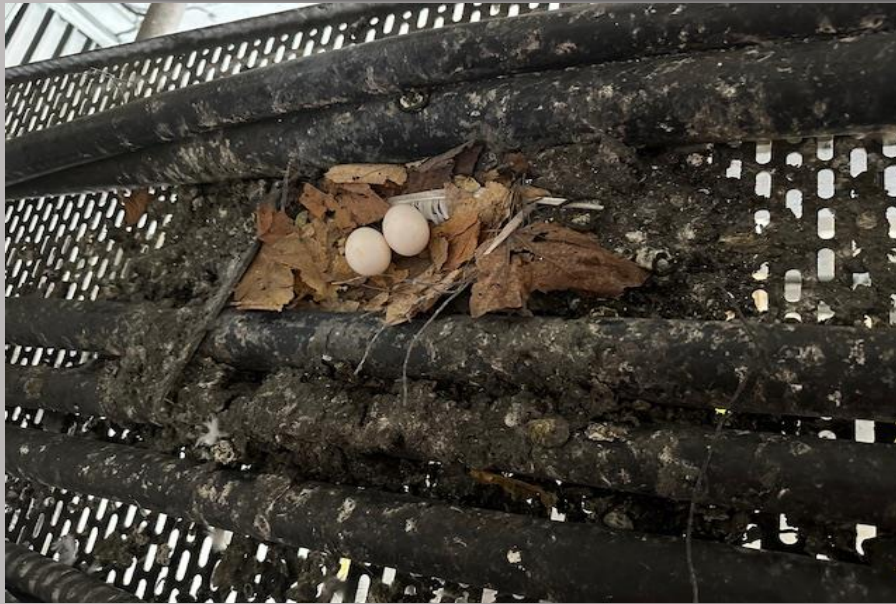
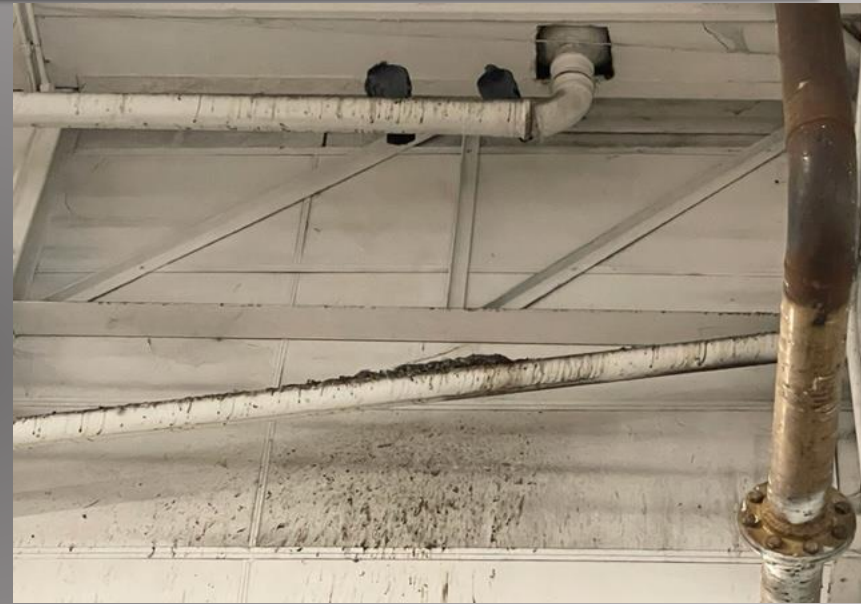
Cuando se inspeccionó el almacén en 2023, quedó claro que los nidos en las bandejas de cables y en los huecos detrás de las puertas enrollables eran el núcleo de la infestación de palomas. Para erradicar esta infestación, el plan consistía en tratar todos los hábitats centrales, tanto los nidos como los dormitorios nocturnos, con *Bird Free*, haciéndolos así inhabitables para las palomas residentes. Como no había comida en el almacén, bastó con tratar los nidos y los dormitorios nocturnos para eliminar la infestación.

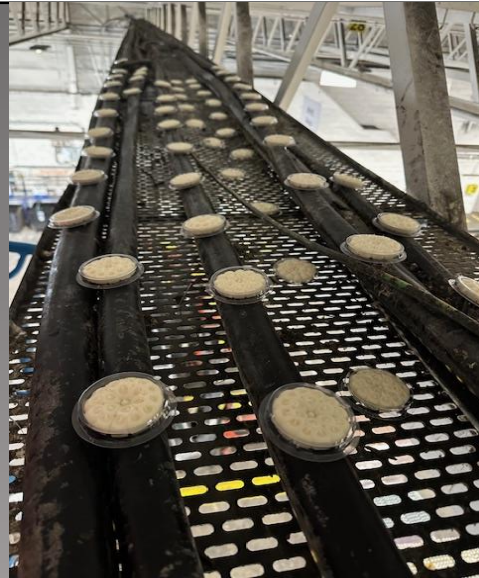
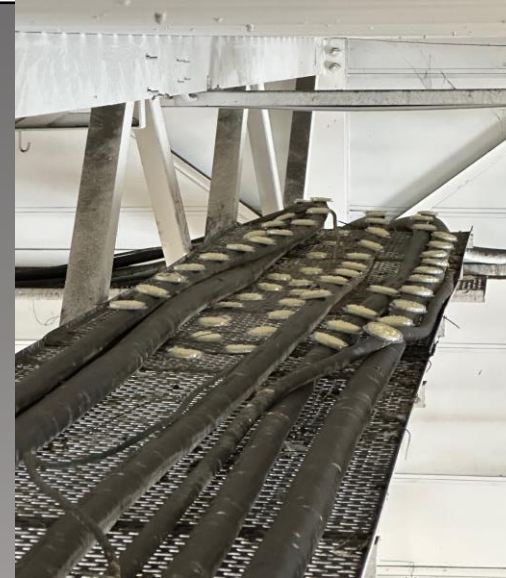
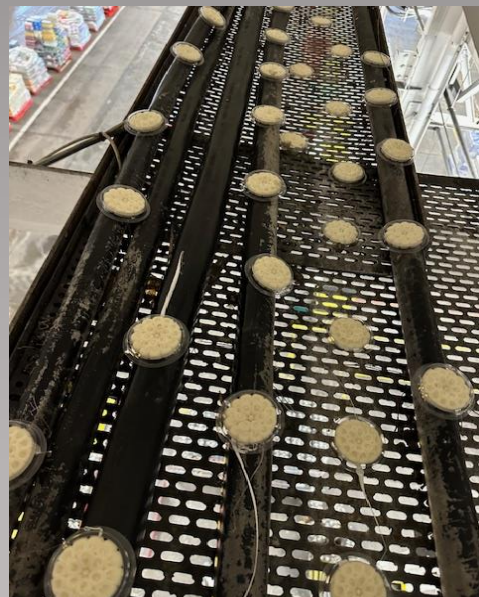
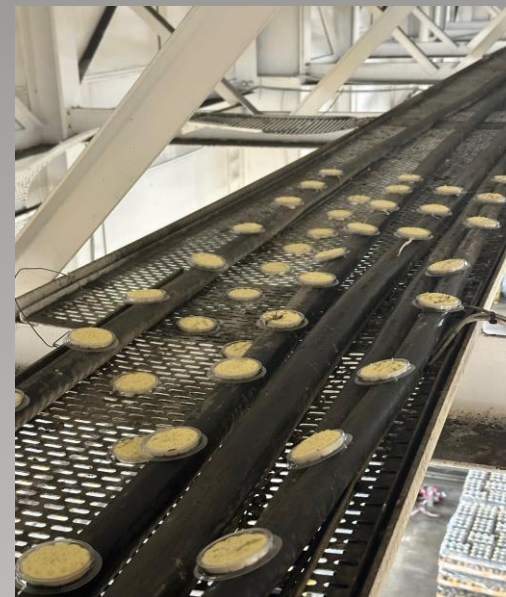
Fotos superiores: Nido A, tratado el 28 de noviembre de 2023 (izquierda); situación el 10 de abril de 2024 (derecha). Fotos inferiores: Nido B, tratado el 28 de noviembre de 2023 (izquierda); situación el 10 de abril de 2024 (derecha).

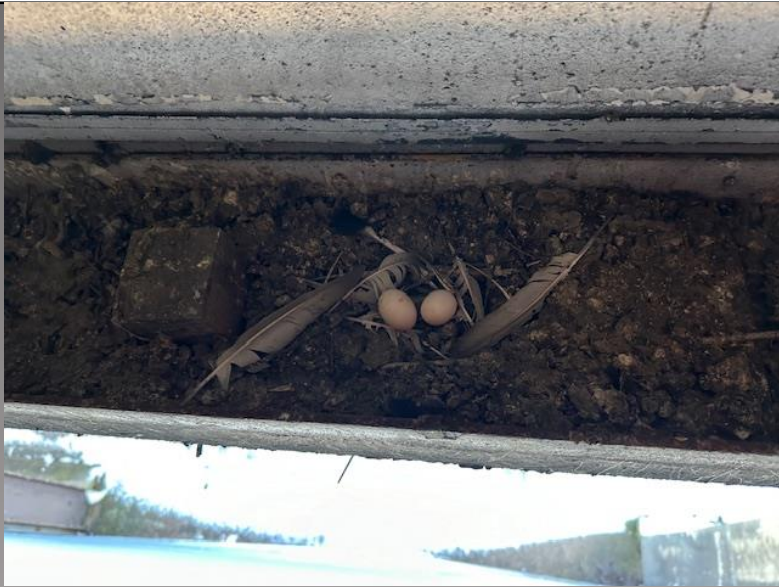
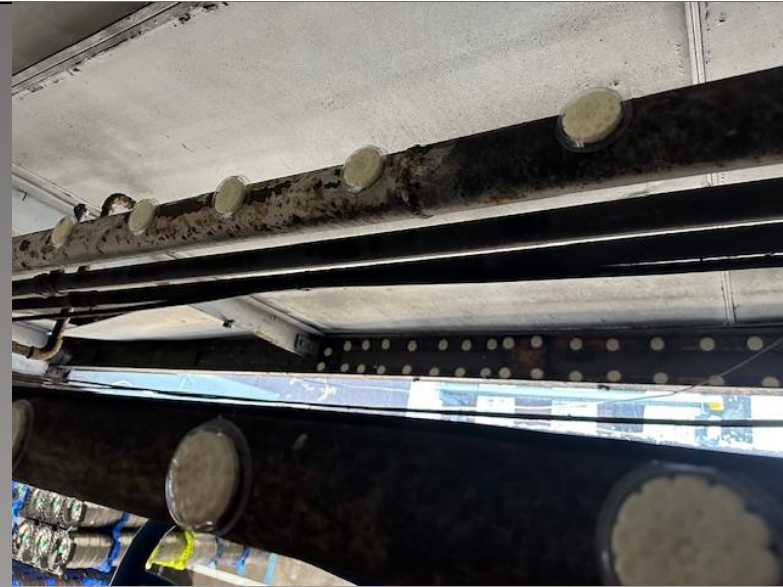
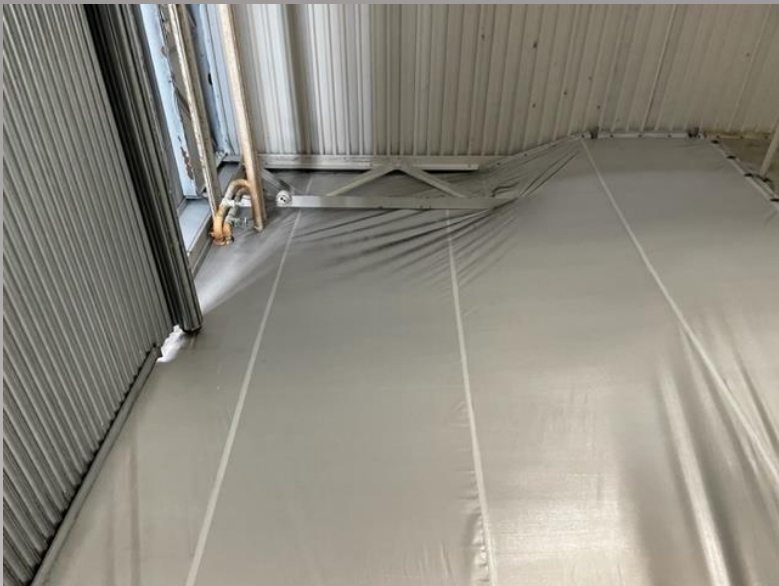
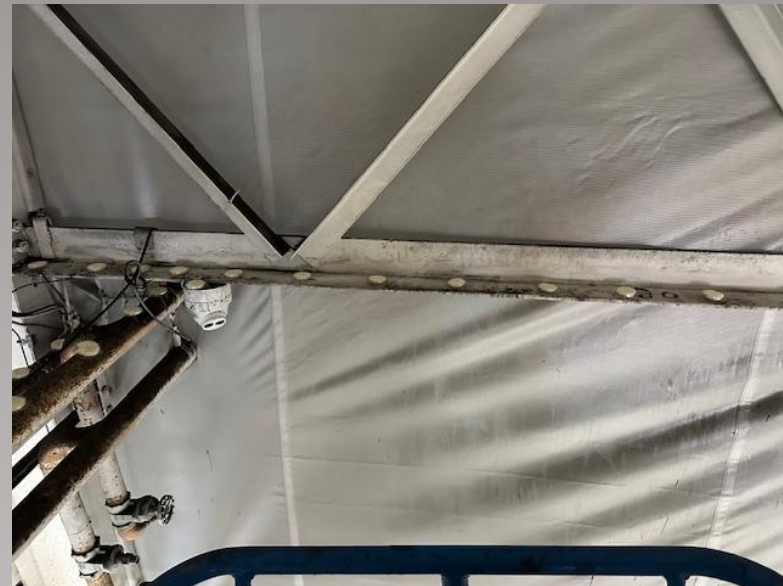
Nido C retirado de detrás de la puerta enrollable en la esquina noroeste; vacío y rebordes adyacentes tratados el 1 de diciembre de 2023. El 10 de abril de 2024 no se observaban ya anidamientos ni detrás de la puerta ni posaderos en el reborde.

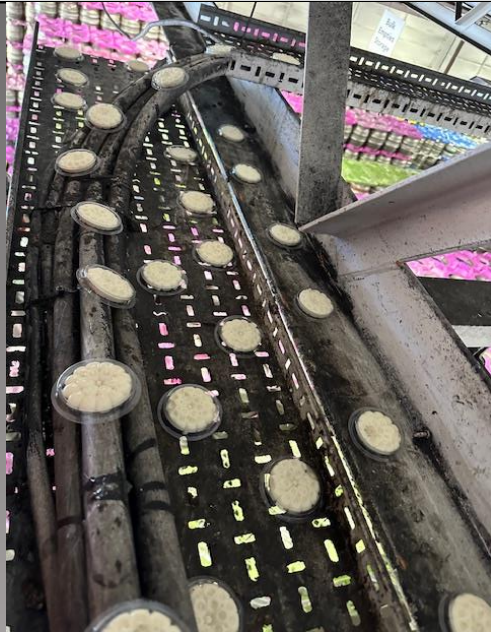
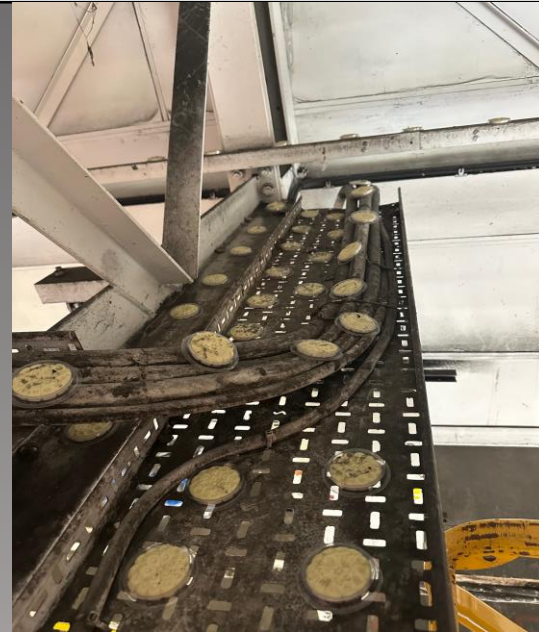
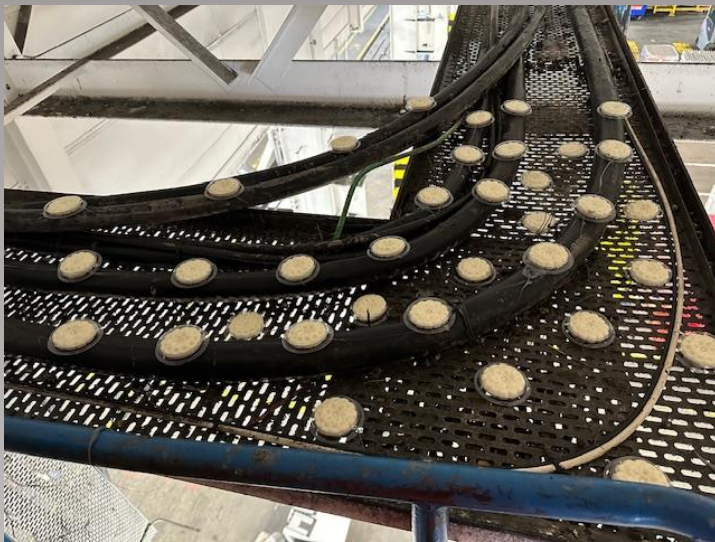
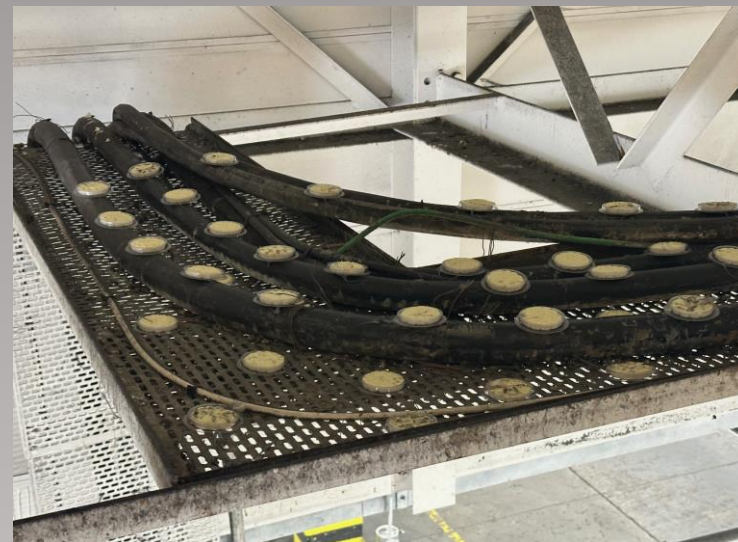
Fotos superiores: Nido D, tratado el 1 de diciembre de 2023 (izquierda); situación el 10 de abril de 2024 (derecha). Fotos inferiores: Nido E, tratado el 1 de diciembre de 2023 (izquierda); situación el 10 de abril de 2024 (derecha).

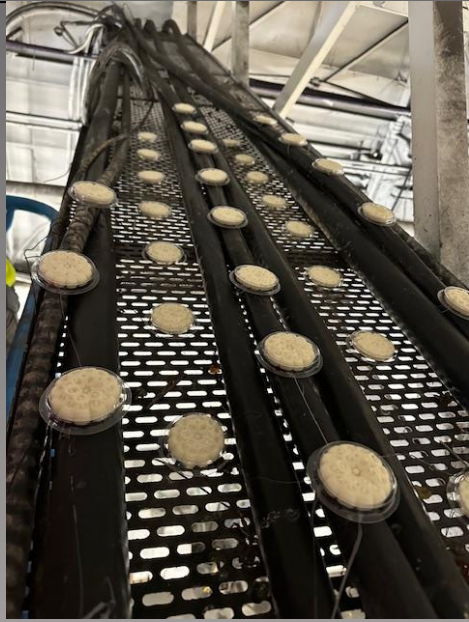
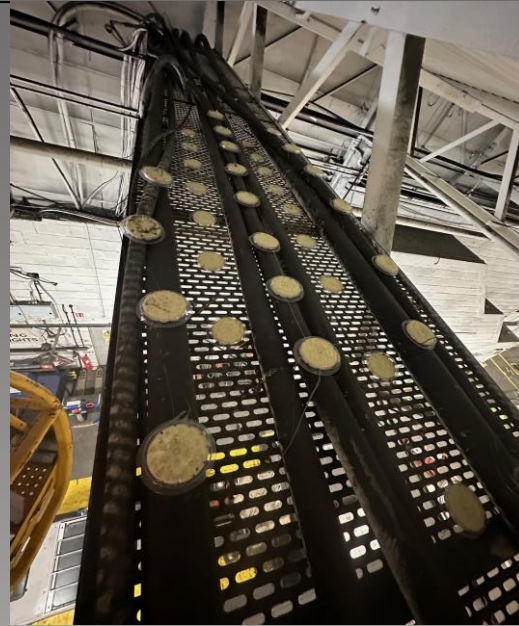
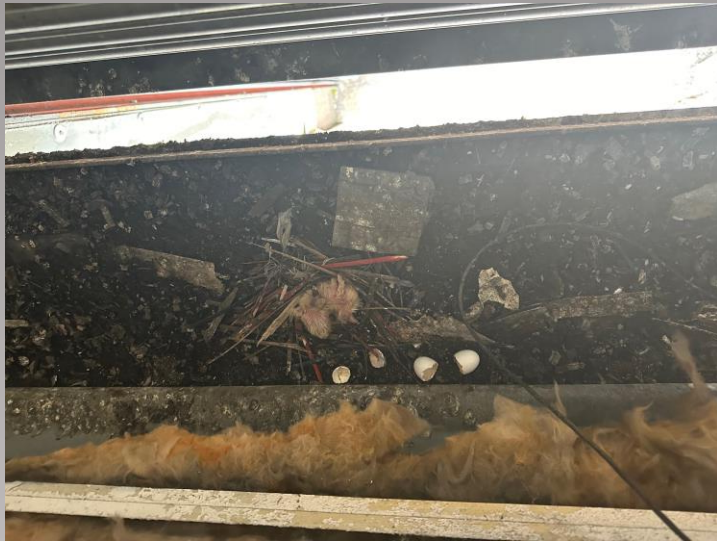
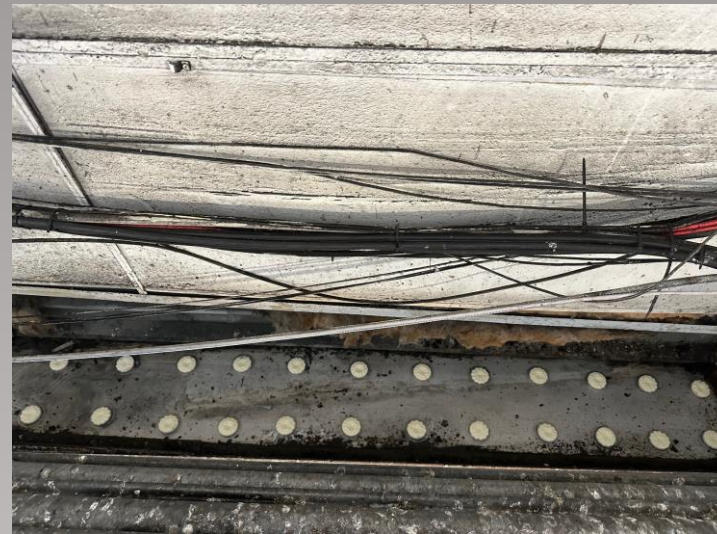
Fotos superiores: Nido F, tratado el 1 de diciembre de 2023 (izquierda); situación el 10 de abril de 2024 (derecha). Fotos inferiores: Nido G retirado de detrás la puerta enrollable del centro-oeste; hueco desinfectado y tratado el 10 de abril de 2024.

El 10 de abril de 2024, se desinfectaron y trataron con *Bird Free* el hueco situado detrás de la puerta enrollable del centro-oeste (véase la página 11) y los huecos situados detrás de las dos puertas mostradas en la página 12.

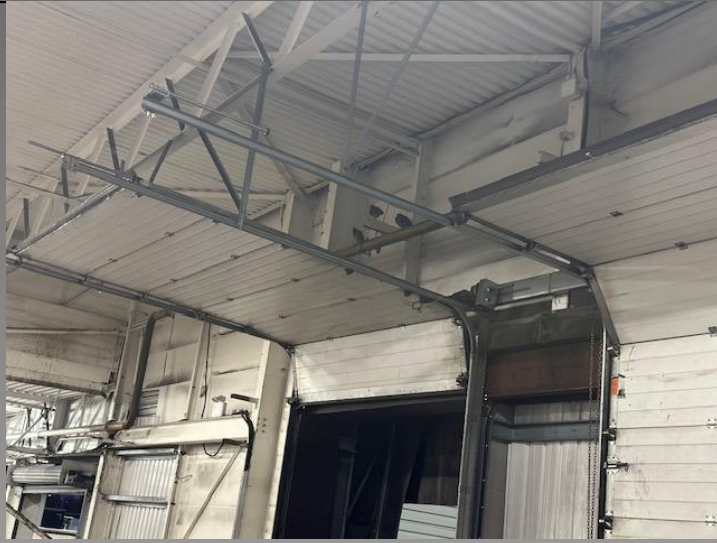
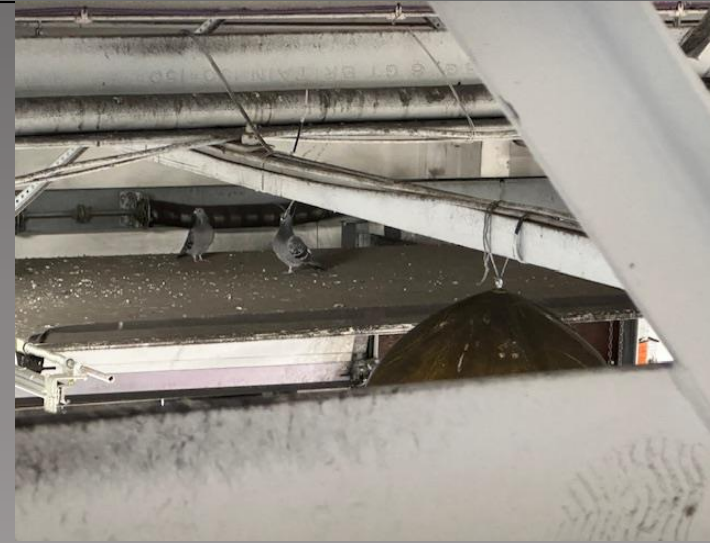
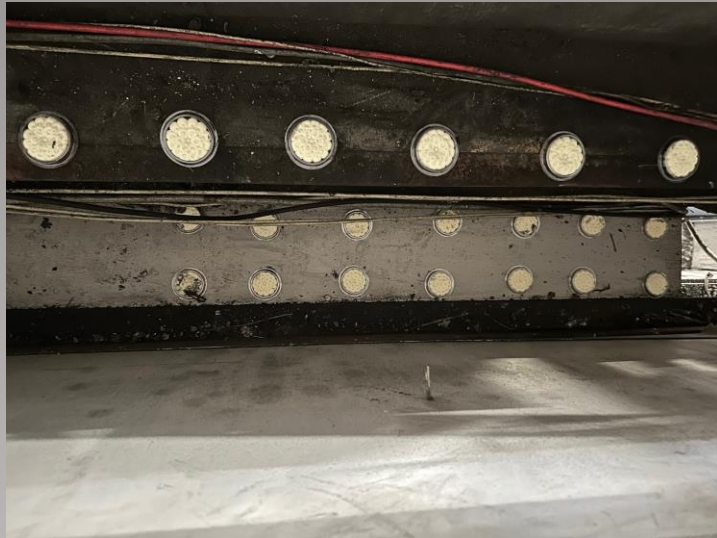
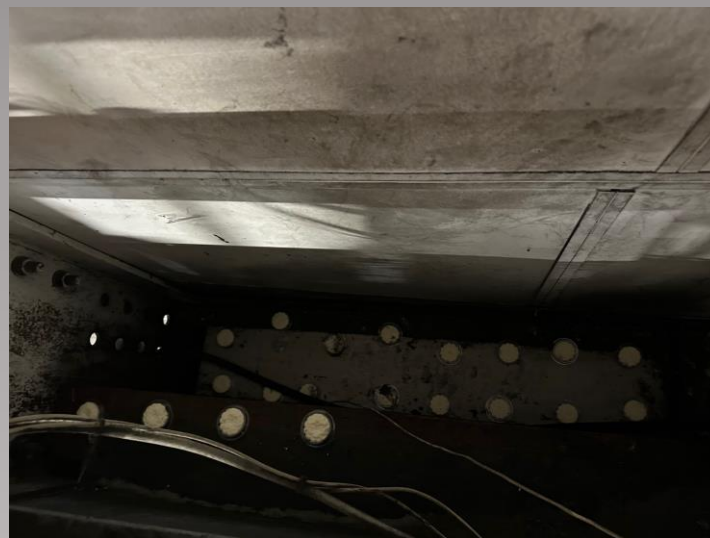
Fotos superiores: Palomas observadas posándose encima de dos puertas enrollables en la esquina sureste, 1 de diciembre de 2023. Los huecos detrás de las puertas no pudieron ser tratados en ese momento debido a mecanismos de cierre defectuosos. Fotos inferiores: Ambos huecos se desinfectaron y trataron el 10 de abril de 2024, después de que se encontraran palomas vivas y nidos viejos en los huecos.

La mayor parte del tratamiento se realizó el 28 de noviembre y el 1 de diciembre de 2023, sin embargo, el tratamiento de los dos huecos detrás de las puertas enrollables mostradas en la página 12 anterior no pudo completarse en ese momento debido a mecanismos de cerradura defectuosos.

El 9 de abril de 2024, se realizó una inspección de 45 minutos del almacén justo antes de la puesta de sol, durante la cual se observó una paloma encima de la puerta enrollable del centro-oeste y dos palomas encima de las puertas que se muestran en la página 12.

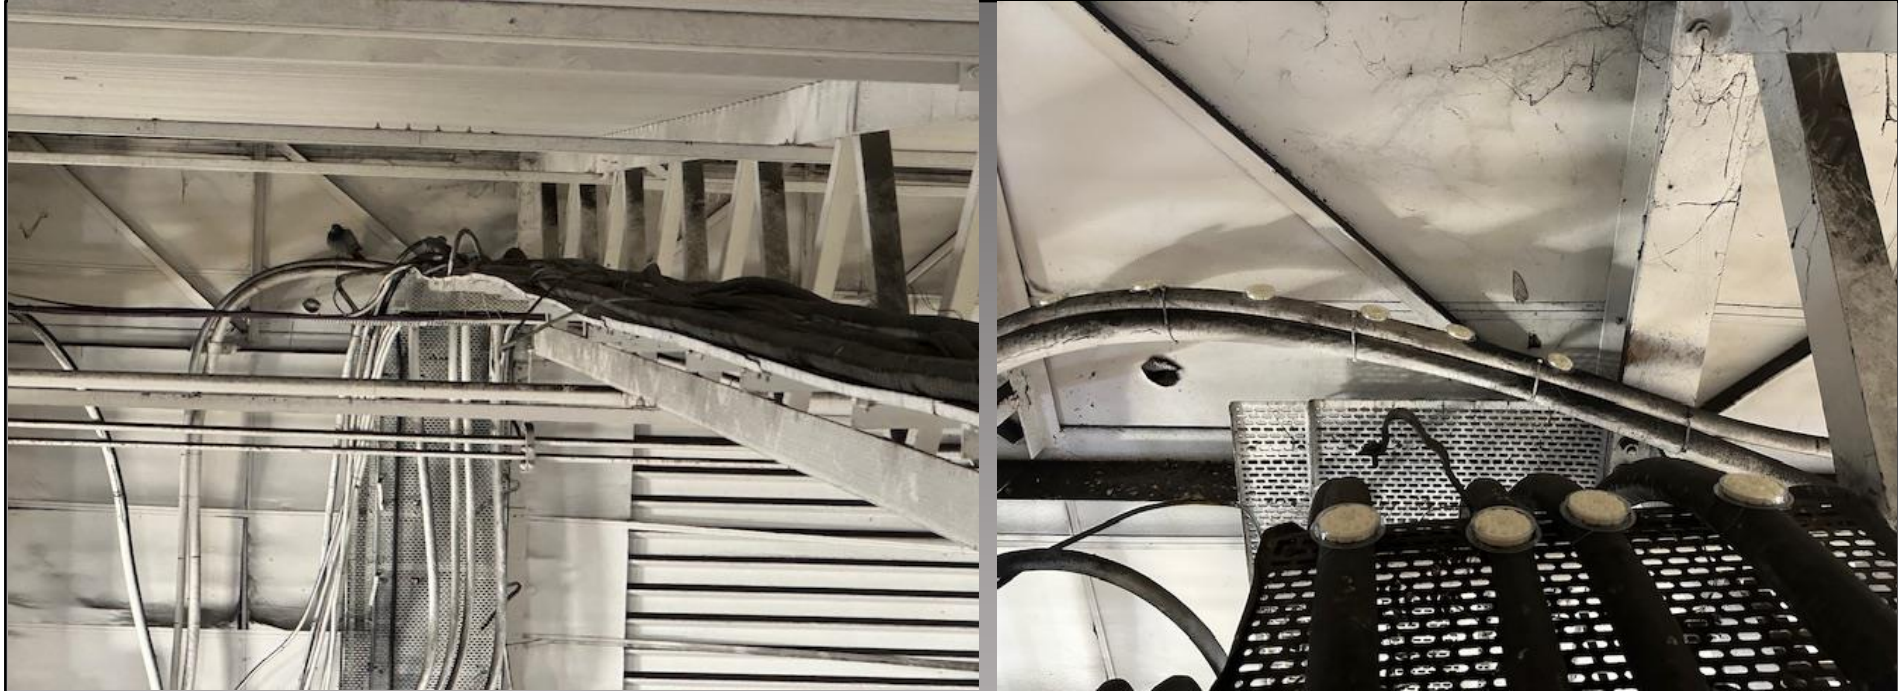
Palomas observadas posadas en el extremo de la bandeja de cables contra la pared sur, 28 de noviembre de 2023 (arriba a la izquierda). Cables desinfectados y tratados, 1 de diciembre de 2023 (arriba a la derecha). No se observó palomas durante una inspección en la tarde del 9 de abril de 2024.

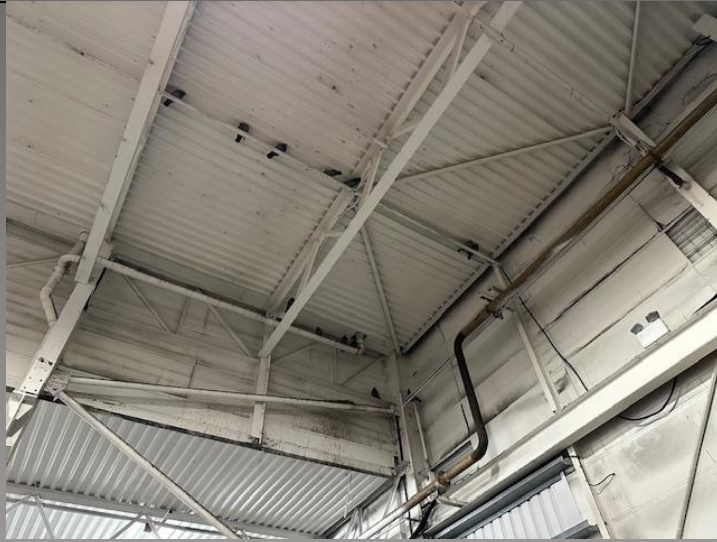
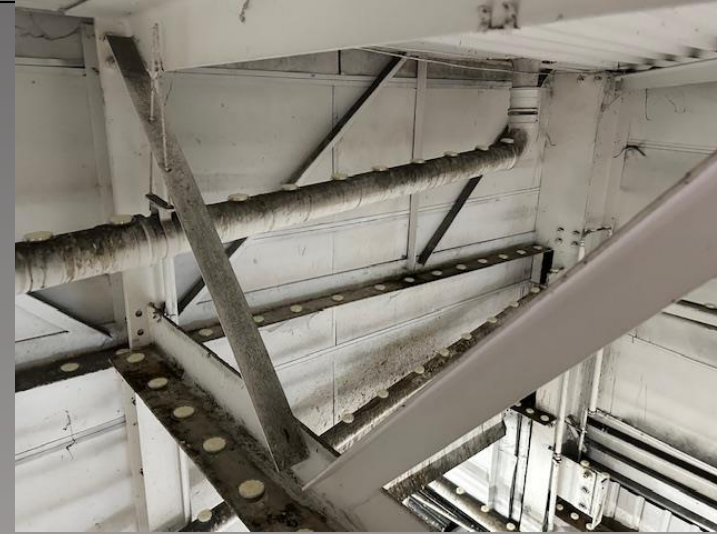
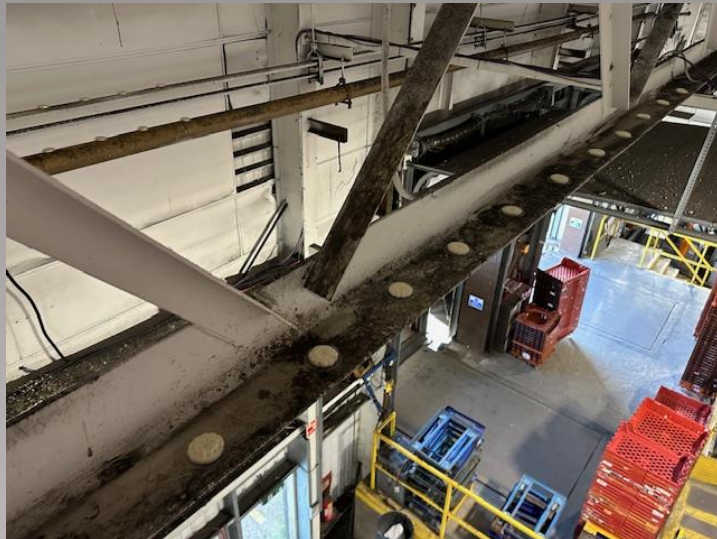
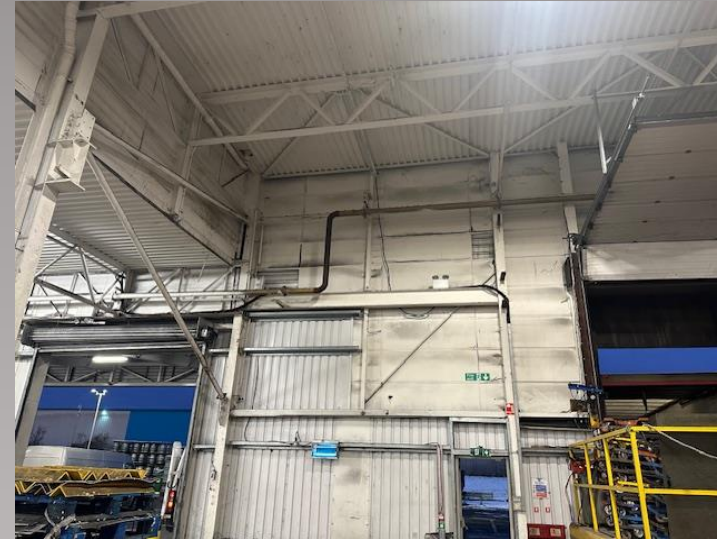
La esquina sureste del almacén era un dormitorio nocturno preferido por las palomas (arriba a la izquierda). Tras el tratamiento con *Bird Free* el 28 de noviembre de 2023, no se observaron palomas en la zona durante la tarde del 1 de diciembre de 2023 (abajo a la derecha); o la tarde del 9 de abril de 2024.

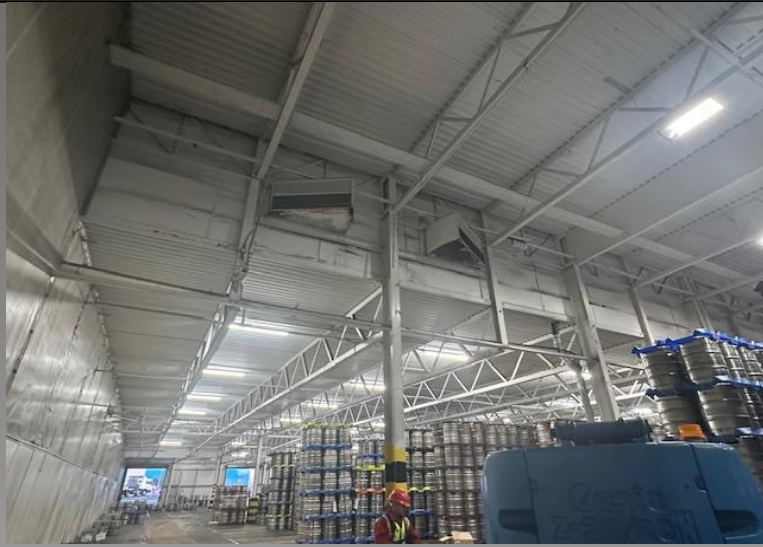
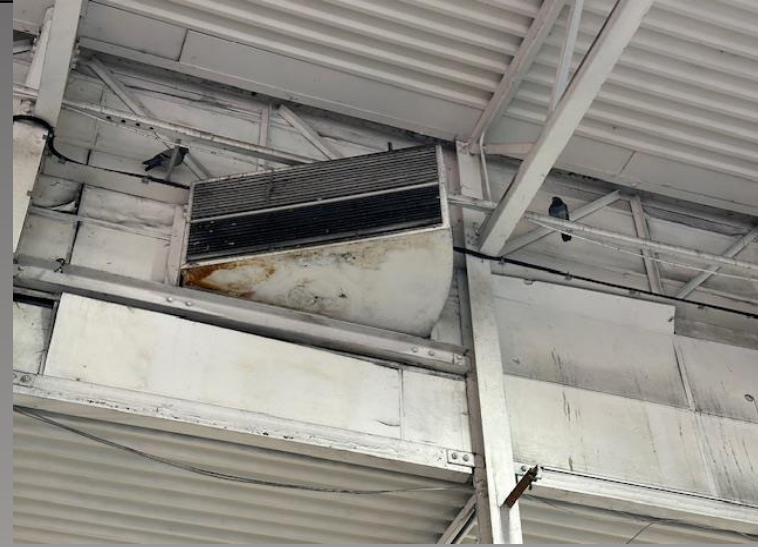
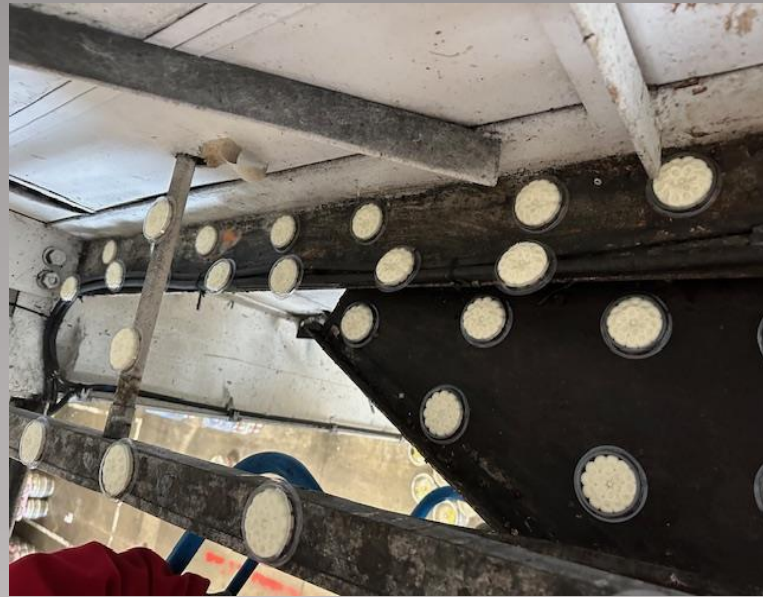
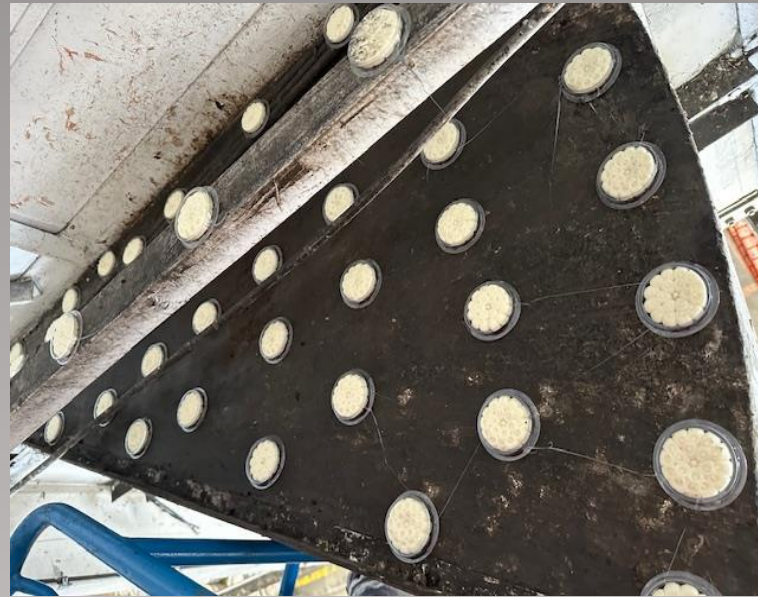
Fotos superiores: Tres respiraderos en desuso eran los dormitorios nocturnos preferidos de las palomas. Fotos inferiores: Tratadas con *Bird Free* el 1 de diciembre de 2023. No se observaron palomas durante una inspección en la tarde del 9 de abril de 2024.
